## ■FRP 補強材の有効利用

## FRP 緊張材を用いた PC はりの長期暴露試験

＝17 年暴露後の載荷試験による評価・・・さらなる長期暴露へ展開＝

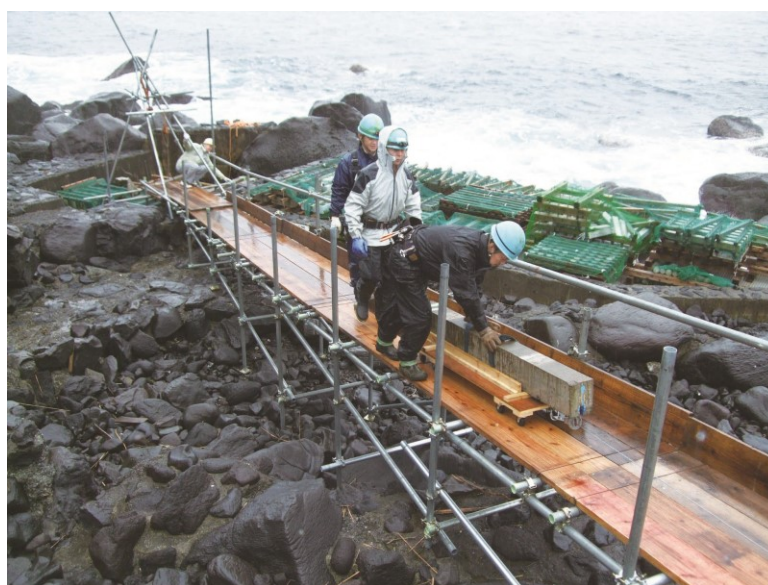
写真-3 飛沫帯試験体回収状況

1999年より暴露を開始した試験体は、3年後の2002年にその半数(飛沫帯、内陸部各6体)を回収し、東大生産技術研究所にて破壊試験、疲労試験、塩分量測定、SEM分析等の経過調査を行っています。また、暴露期間中にも数回現地へ赴き、自然電位測定等を行ってきました。今回、暴露施設の利用期間が終了することもあり、暴露用の支持台やテストピースも含めた残り全数を回収しての試験となりました。飛沫帯の施設は波打ち際の岩場にあるので、足場を組み、ウインチを使用して1体150kgの試験体を2日かかりで運び出しました。

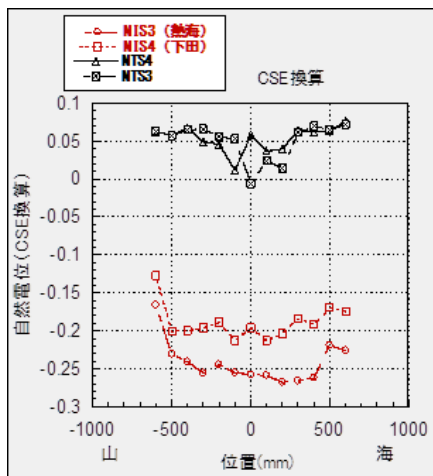
図-5 自然電位分布

測定結果を図 5 に示します。飛沫帯試験体(赤線)の電位分布は、内陸部試験体(黒線)に比べ全体的に卑(マイナス)側に移動しています。値の範囲は CSE 換算でおよそ-0.15V~-0.25V で、鋼材腐食の判定としては「不確定」(どちらともいえない)になりました。

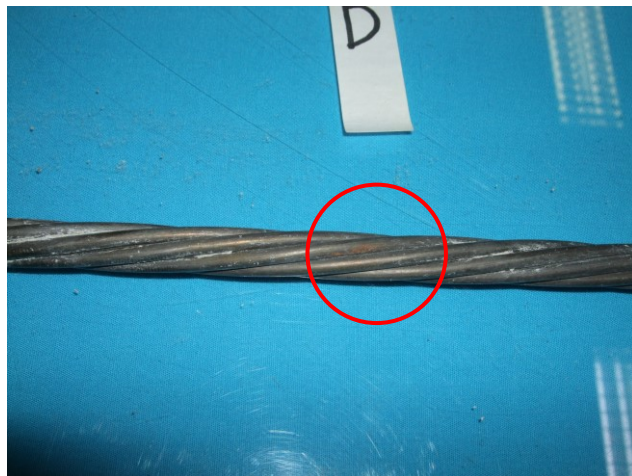
写真-5 鋼材表面のさび(赤マル部分)

そこで、鋼材腐食状況を実際に確かめるため、破壊試験の終了した鋼より線試験体を切断し、鋼材を取り出して観察しました。すると、ひび割れ付近にわずかな表面さびが見られるものの、全体としてはほぼ健全であることが分かりました(写真 5)。その理由として、試験体に用いたコンクリートの、塩分等外来因子に対する遮へい能力が高く、鋼材が腐食するには至らなかったことが考えられます。

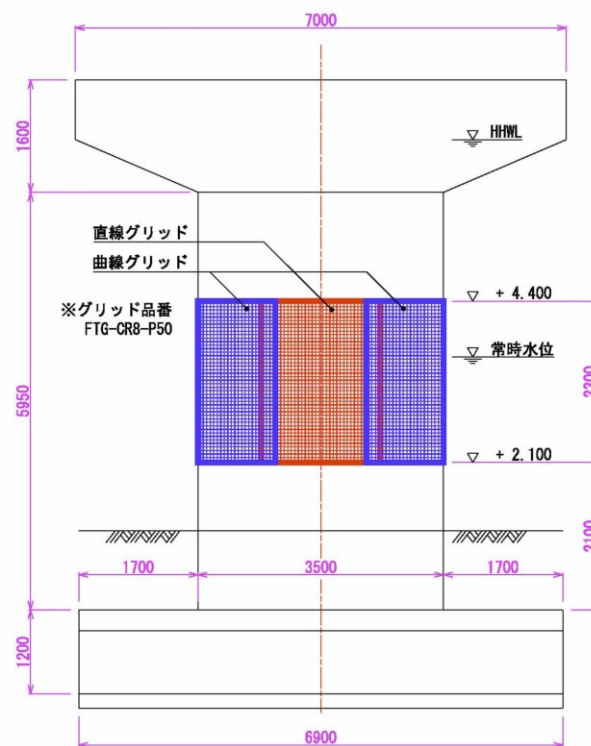
側面図 S-1/60

本工事は河川内橋脚を耐震補強するものです。耐震照査すると、段落し補強が必要であることがわかり、また、段落し部が常時水位以下であったため、耐食性・長期耐久性・施工性に優れる「水中グリッド工法」\*が採用されました。

本工事で使用されたトウグリッドは約 30 m<sup>2</sup>で、水中硬化型エポキシ樹脂で一体化されました。型枠は、流木等の衝撃から補強層を保護する目的で金属製永久型枠を使用しました。

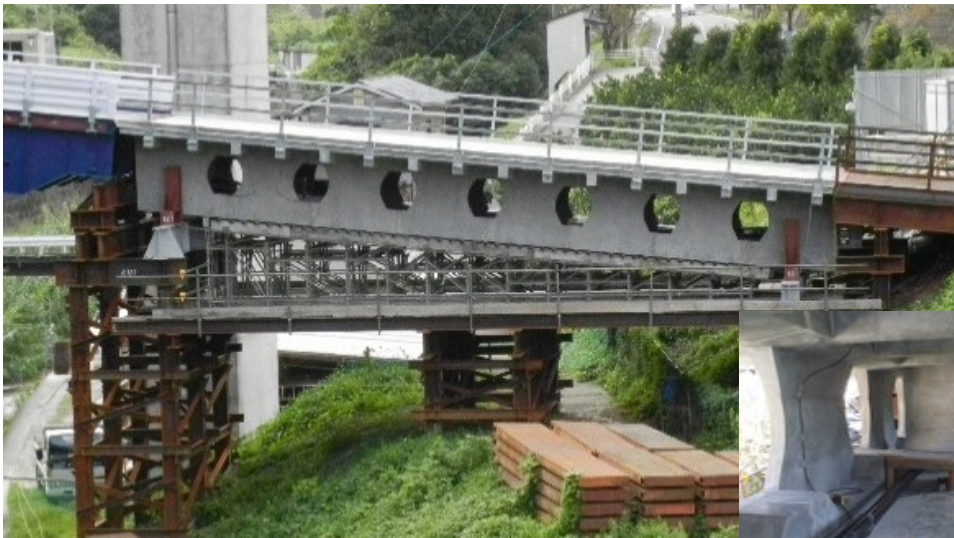
写真-1 Dura-Bridge 実証橋全景

Dura-Bridge は、鉄筋やPC 鋼材などの鋼材を使用しない耐久性を大幅に向上したプレストレストコンクリート橋です。コンクリートには高強度繊維補強コンクリートを用いてせん断強度の向上を図り、せん断補強鉄筋(スターラップ)は配置していません。曲げモーメントや軸引張力によって発生する引張応力に対しては、アラミド(テクノーラ®)FRP 緊張材を用い、PC 鋼材及び鉄筋を用いない構造を実現しました。さらに、桁形式の橋梁にはウェブに蝶型のコンクリートパネルを用いたバタフライウェブ構造を適用し、軽量化とせん断補強の合理化を図っています。

長崎自動車道(長崎多良見 IC~長崎芒塚 IC)の 4 車線化に伴う工事用道路の仮栈橋の一部に Dura-Bridge 実証橋が完成しました(2015 年 9 月)。橋長 15.9m、支間長 14.0m、総幅員 6.0m の PC 箱桁橋です。アラミド FRP 緊張材は、 $\phi 7.4\text{mm}$  ロッドを 4 本束ねたケーブル(4 $\phi 7.4$ )を上・下床版横締め、上床版リブ、バタフライウェブ、および偏向部に使用し、9 $\phi 7.4$  ケーブルを端支点横桁および外ケーブルに使用しています。緊張の際には鋼製付着型の定着具を使用していますが、構造体に定着具が残らないプレテンション方式で躯体に定着しています。工場にてセグメントを製作し、現地で組み立て、外ケーブルで一体化しています。本橋では橋梁全体の安全性や設計・施工の妥当性を検証するため、定期的な点検と常時モニタリングを行っています。
